In Ländern mit feuchten und kalten Wintern und häufigen Temperaturschwankungen von Frost auf Tauwetter müssen Ziegelsteine frostbeständig sein. Ein gutes Beispiel ist die Wassermühle Nørholm Vandmølle. Sie wurde 1792 gebaut, also ein Jahr nach der Gründung von Petersen Tegl, und bis heute zeigen ihre Mauern keine Frostschäden.

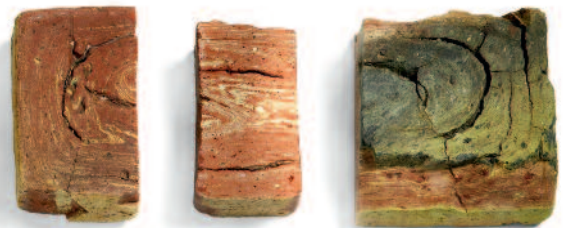
Mauerstein, mit Schneckenpresse hergestellt. Durch den Schichtaufbau des Tons sind Frostschäden entstanden.

Frostschäden an Vollziegeln entstanden erst mit der Erfindung der Schneckenpresse vor etwa 100 Jahren. Die Schnecke presst den Ton in die Form. Die Ziegel erhalten den schichtartigen Aufbau der drei roten Ziegel links. Diese Schichten können auf Grund der Struktur des Tons* wie "flache" Kapillare wirken und sich mit Wasser vollsaugen. Gefriert das Wasser dann zwischen den Schichten, werden diese auseinandergesprengt und es können Frostspaltungen entstehen, wie sie auf dem Gitterstein unten links deutlich zu sehen sind.

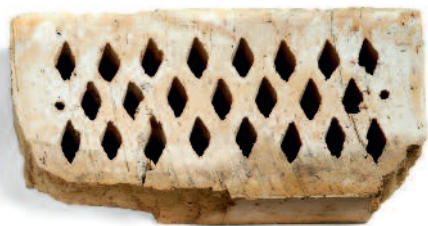
Gitterstein mit Frostschäden.
